藤本 みのる 通信

Vol 324

岩殿山鏡岩の一部剥落から

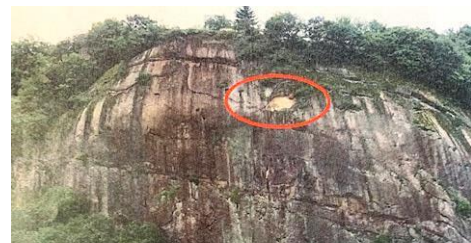
岩殿山鏡岩の中心付近の剥落箇所

8月27日未明、岩殿山鏡岩の中心付近から岩塊（約12m×5m）が剥落し、登山道の一部を損傷。ドローンで撮影を行ったところ、不安定な塊や浮石と思われる部分が確認されたため、登山者の安全を考慮し、丸山公園から山頂までの登山道を通行止めになっている

岩殿山は年間 4.6 万人のハイカーが利用しています。調査や復旧など、県主導の速やかな対応が求められます。

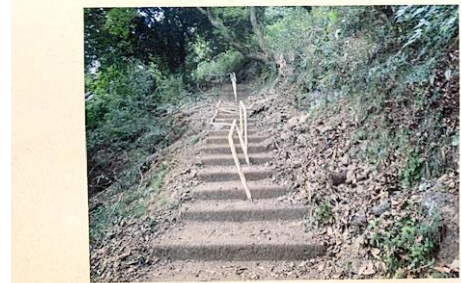
登山道の手すり 2 本をなぎ倒し
